## « PAPETERIE GODIN »

(Lg5001-001)

MARCHIN

### Rapport de réhabilitation

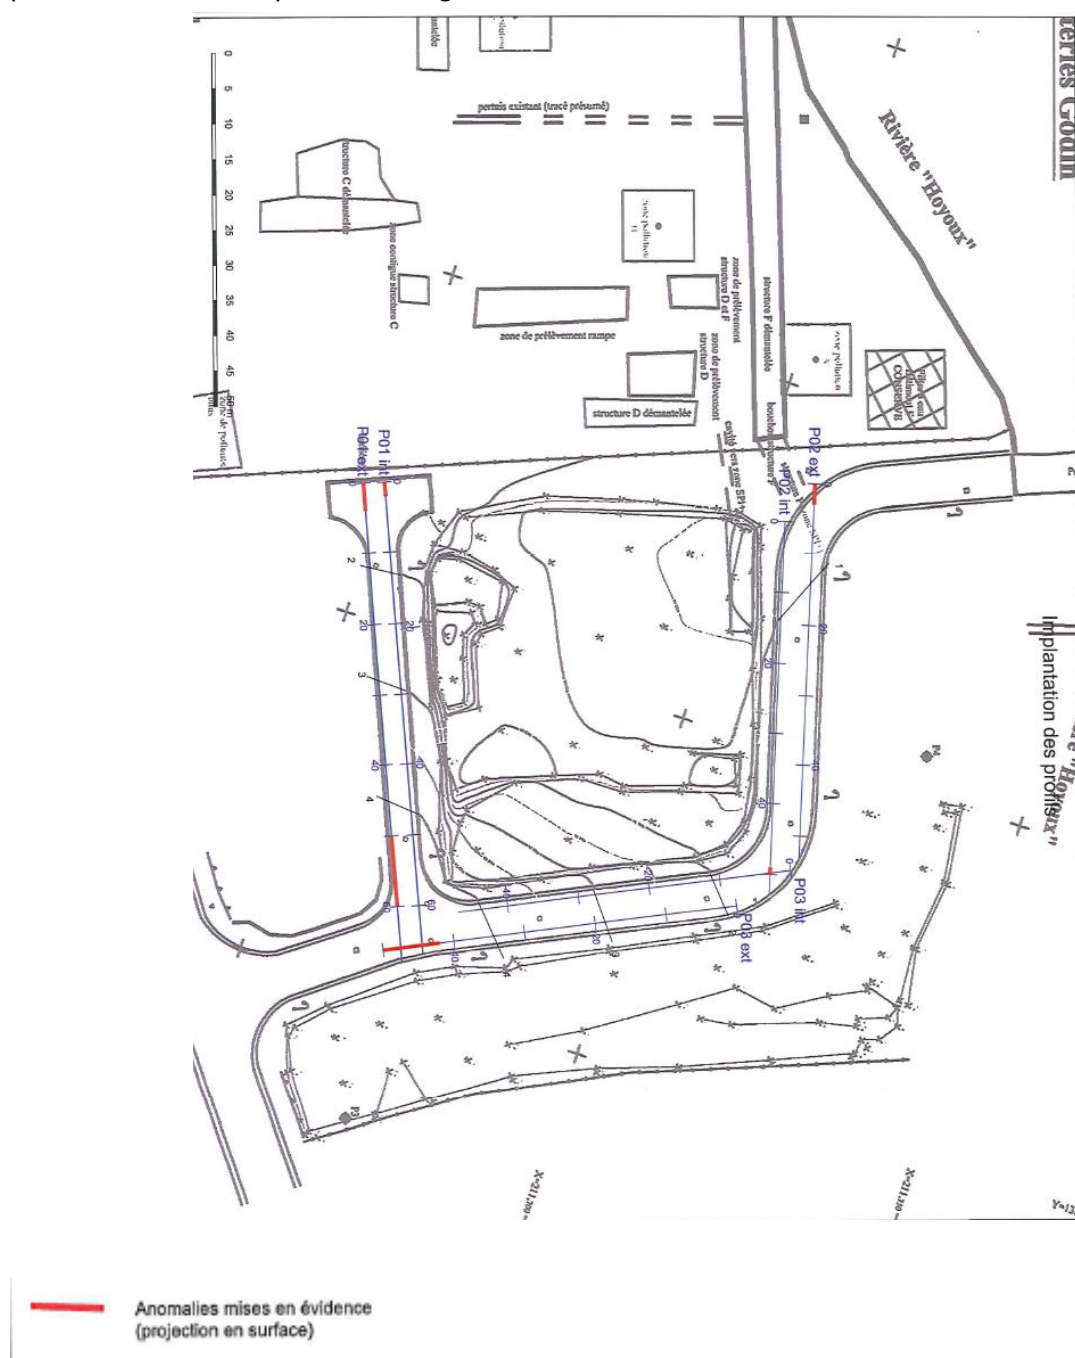
Figure 11 : Plan de localisation des anomalies sous les voiries SPI+

En conclusion, six anomalies ont été rencontrées à des profondeurs de 2,2 à 6 m. Elles correspondent probablement à des caves, des cavités ou des remblais non compactés. Leurs localisations sont reprises dans la figure 11 ci-dessous. Les transects des profondeurs sont reprises à la figure 12.

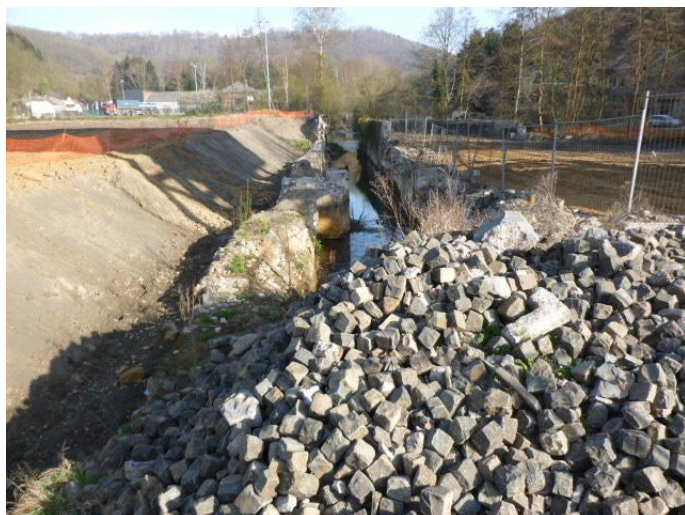
**1. Le canal de dérivation**

Le canal de dérivation présente un risque de chute. L'enceinte du site protège contre toute intrusion et un balisage additionnel a été placé autour du canal. Pour rappel, les travailleurs isolés ne sont pas autorisés sur le chantier. Cette règle se justifie d'autant plus car il n'y a pas vraiment de voies d'évacuation en cas de chute dans le canal.

**!!! Avant toute intervention sur le site, les protections en place (notamment le long du canal de dérivation et du Hoyoux) devront être contrôlées et, au besoin, complétées.**

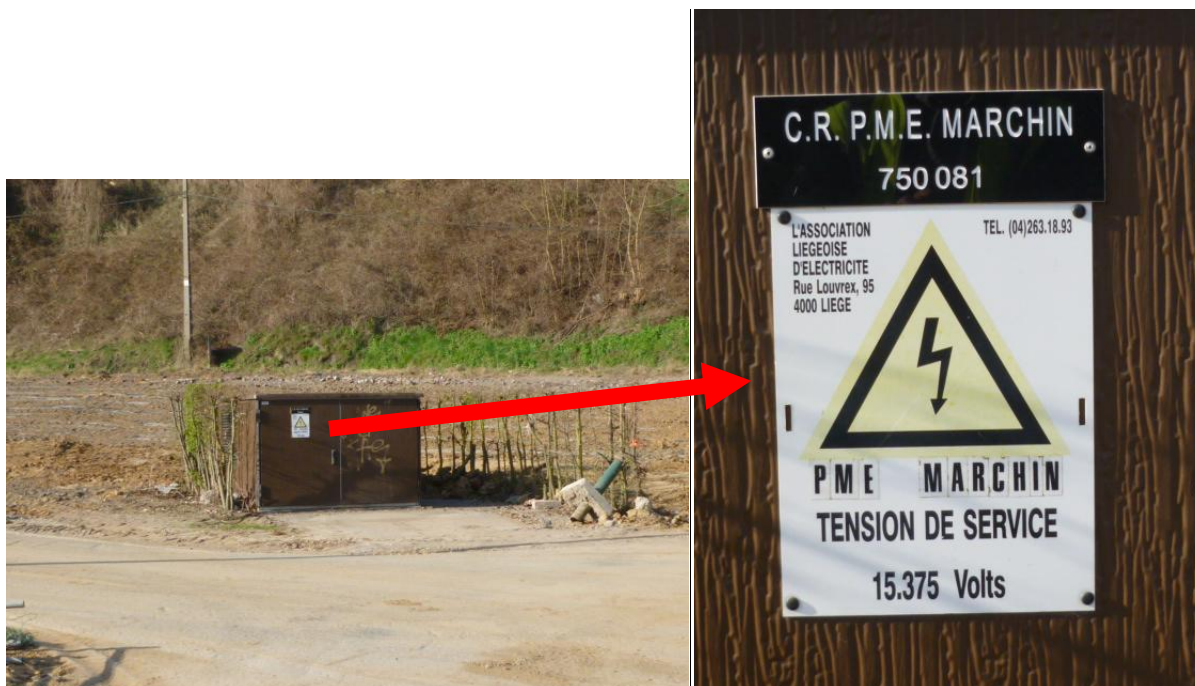
## 2. La cabine électrique

La cabine électrique est gérée par l'Association Liégeoise d'Electricité. En cas d'intervention ou de nécessité, contacter le 04/263 18 93. Pour information, lors du chantier, les câbles électriques passaient par la voirie asphaltée. Cette information ne faisant pas foi, il sera obligatoire pour les interventions ultérieures sur le site de demander les plans d'impétrants du site aux gestionnaires d'impétrants respectifs et d'en respecter les impositions de sécurité.

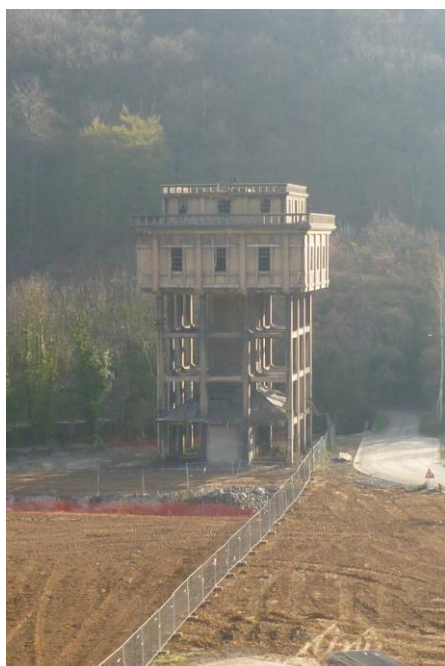
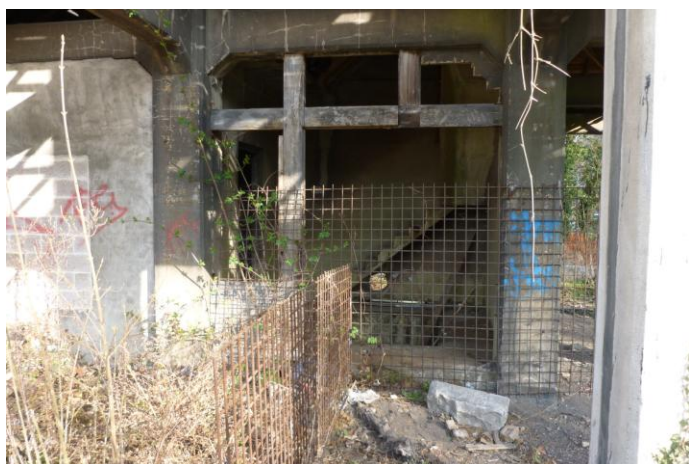
### 3. Le filtre à papier

Le filtre à papier, figure emblématique du site, est un bâtiment présentant de nombreux dangers : l'accès en est condamné par une clôture additionnelle placée et ancrée à l'entrée du bâtiment.

Avant toute intervention dans ce bâtiment, une analyse de risque devra être établie, et devra prévoir des moyens sécurisés pour l'accès des personnes, des marchandises, pour gérer le risque de chute d'éléments causés par la vétusté du bâtiment... Par la même, le risque de chute d'éléments autour du bâtiment n'est pas exclu. Le passage de personne dans la zone périphérique du filtre devra être limité au maximum.

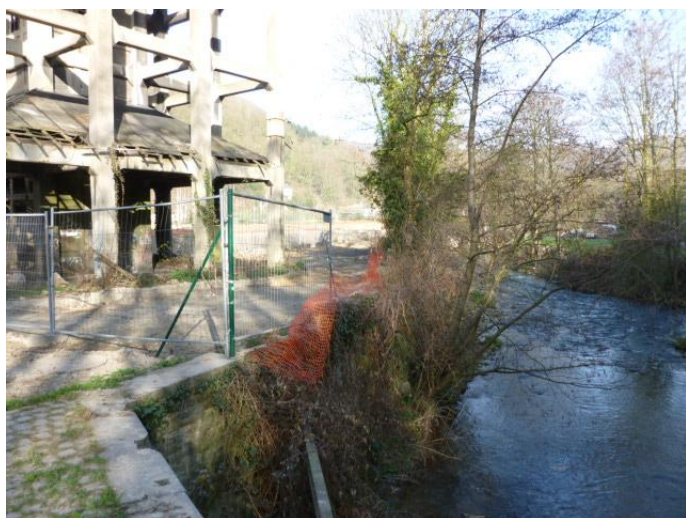
#### 4. Le Hoyoux

L'extrémité du site (côté Filtre à papier) est délimité par le Hoyoux, petite rivière qui rejoint Huy. A l'intérieur du site, des vestiges de mur complétés par des barrières protègent contre le risque de chute dans le Hoyoux.

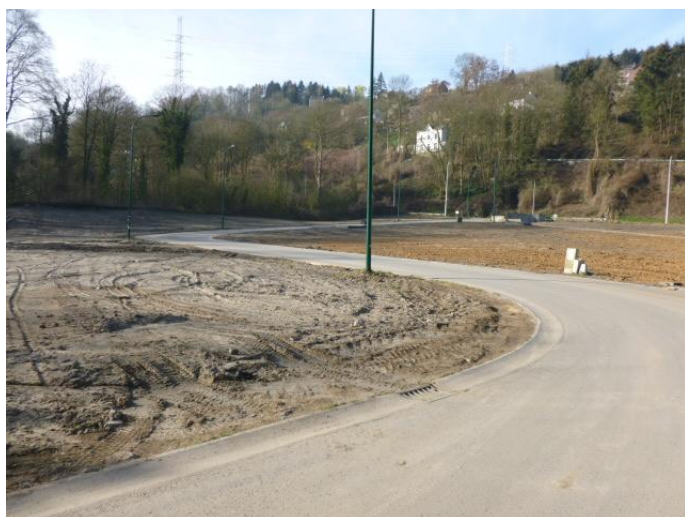
#### 5. Les impétrants :

Comme mentionné précédemment, la présence de la cabine électrique sur le site implique la présence d'impétrants. Les poteaux d'éclairage placés le long de la voirie sont également alimentés par le sol. Attention également requise sur ces points.

**!!! Comme mentionné précédemment, une demande des plans d'impétrants devra être faite auprès de chaque gestionnaire d'impétrants avant toute intervention ultérieurs.**
