## « PAPETERIE GODIN »

(Lg5001-001)

MARCHIN

### Rapport de réhabilitation

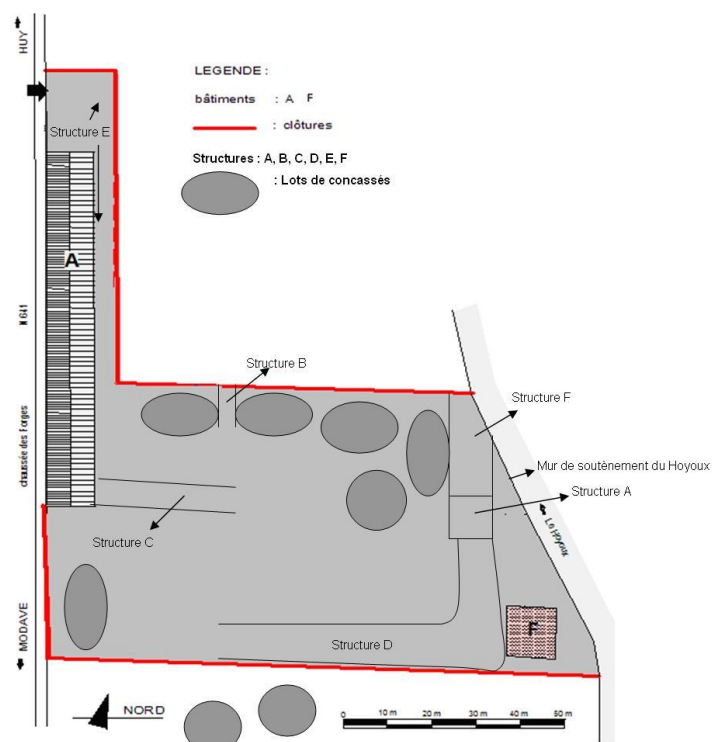
Figure 5 : Structures mises en évidence lors de la première étape de déconstruction

- Structure A : l'ancienne salle d'eau située sous le bâtiment C (à conserver) ;
- Structure B : un tunnel rempli de boues et de pâte à papier et se prolongeant sous la zone TDM ;
- Structure C : un muret et des caves contenant de la pâte à papier ;
- Structure D : un ancien puits contenant des boues huileuses ;
- Structure E : ancienne voie d'accès en pavés de rue ;
- Structure F : ancien canal de dérivation du Hoyoux. Les murs et le lit ont été conservés.

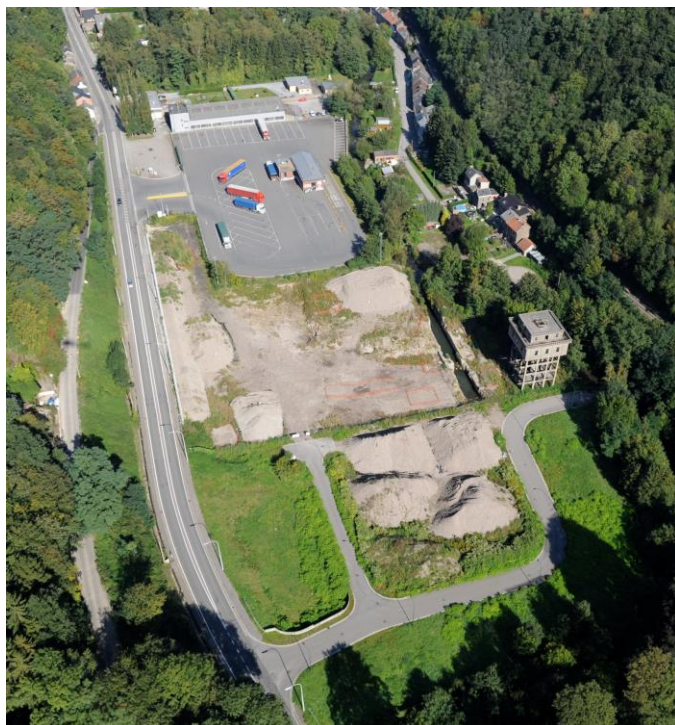
Figure 6 : Structures mises en évidence lors de la dernière étape de déconstruction

- Structure G : zone de caves et fondations ;
- Structure H : zone de fondations comprise entre le filtre à eau, le Hoyoux et l'ancienne dérivation du Hoyoux.

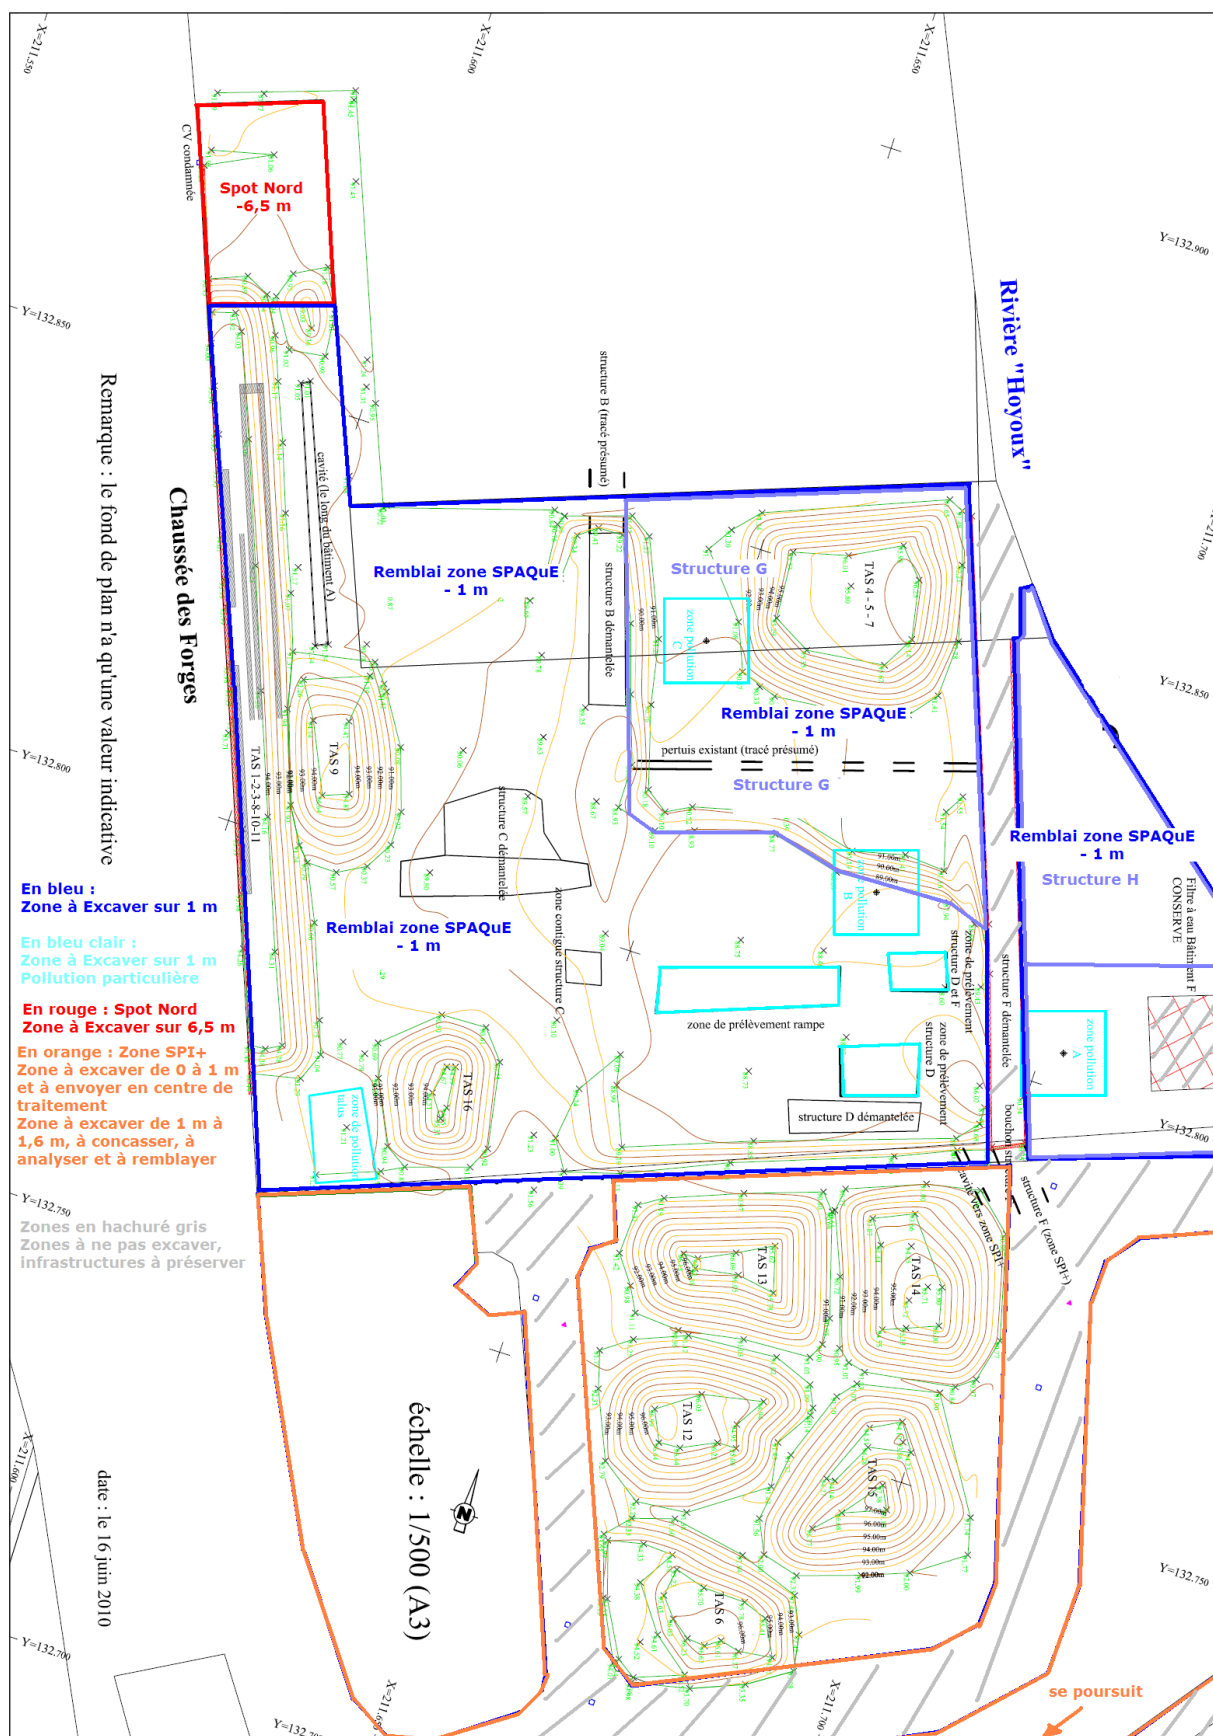
Figure 8 : Localisation des zones d'excavation

- 6 spots contaminés avec présence d'huiles minérales (profondeur 1m) ;
- 1 zone contaminée en HAP – HAM et huiles minérales. (profondeur 6,5 m). Cette zone d'excavation profonde est dénommée « Spot Nord » dans la suite du texte.

Sur la zone SPI +, le premier mètre de remblai a été excavé et évacué en centre de traitement/valorisation. Les 60 cm suivant ont été excavés, concassés puis replacés à la même profondeur comme remblais de profondeur.

En fond de fouille et quelle que soit la profondeur de terrassement, une analyse de la qualité du sol à l'issue des travaux d'excavation a été effectuée sur un échantillon de sol prélevé en fond de fouille par tranche de 100 m<sup>2</sup> de superficie. Elle incluait la mesure de tous les paramètres suivants : métaux lourds, HAP, huiles minérales (avec fractionnement : C<sub>5</sub>-C<sub>8</sub> ; C<sub>8</sub>-C<sub>10</sub> ; C<sub>10</sub>-C<sub>12</sub> ; C<sub>12</sub>-C<sub>16</sub> ; C<sub>16</sub>-C<sub>21</sub> ; C<sub>21</sub>-C<sub>35</sub> ; C<sub>20</sub>-C<sub>40</sub> ), HAM, cyanures libres et totaux, HVOC, EOX, PCB, pH, M.O, teneur en argiles et autres éléments et autres éléments repris dans les objectifs d'assainissement.

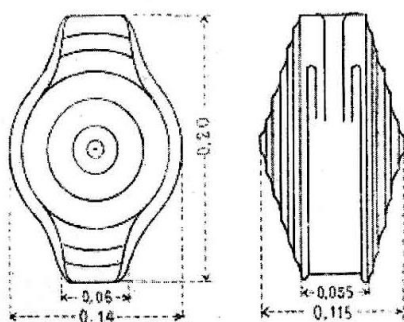
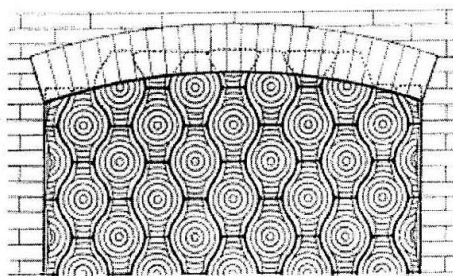
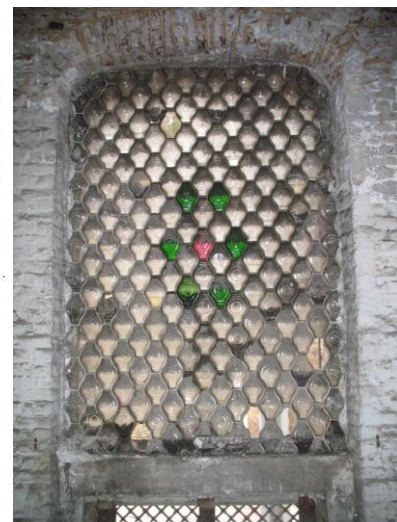
Figure 9 : illustrations des briques en verres Falconnier et photos de ces briques avant leur enlèvement

Des briques en verres Falconnier ont été enlevées et récupérées (800 briques blanches, 30 vertes et 2 rouges) sous la supervision du département juridique et immobilier de SPAQuE.
